石化設備腐蝕目視檢測技術建立

Establishment of Corrosion Visual Inspection Technique of Petrochemical Equipment

表9. 設備腐蝕調查表。
Table 9 The corrosion investigation sheet of equipment.

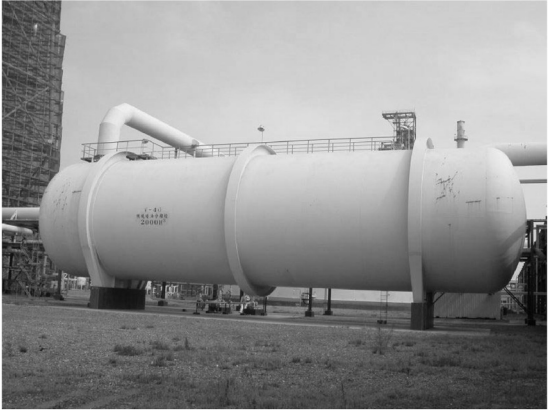
設備：燃燒塔油分離槽	
材質：SHELL A516GR. 70	
環境：濱海石化工業區；內容物：HYDROCARBON，CAPA 1992.4 M ³ .	
外觀：

<p>本體外觀</p>

<p>設備爬梯</p>
使用時間：89.09. ~ 93.09	
腐蝕速率或破裂型態：0.175 mm/yr	
目視檢測：未開槽，本體外部許多位置油漆均嚴重剝離及腐蝕，特別在銲道位置銹皮厚度可達1公分，且部份銲道有熔填不完全或因腐蝕而使基座與槽本體分離。基座本身銹蝕相當嚴重，部份螺栓位置銹皮可達 5 mm。人孔法蘭及螺栓有銹蝕現象，附屬管線也有明顯銹蝕情形。另外，設備爬梯嚴重銹蝕，恐有工安危險，必須立即更換與本體連接之支架。	
腐蝕機構：塗層劣化、間隙腐蝕、加凡尼腐蝕及大氣腐蝕	
改善建議：槽本體、基座及附屬管線均需全面除銹後重新塗裝，部份螺栓可考慮換新。

表中的腐蝕狀況(DF1 ~ DF11，表示損壞機構嚴重係數)，也將做為全廠設備風險評估指標(RBI: risk based inspection)其中的一個重要之評分項目(API 581)。而取得之腐蝕生成物以XRD(X光繞射分析)配合SEM/EDS(電子顯微鏡/能量散佈光譜儀)分析，用以確認目視檢驗之結果及腐蝕因子的研判。分析完畢之腐蝕機構，配合適當的改善建議，將一併填入「設備腐蝕調查表」，完成整個歲修設備腐蝕檢測之工作(表9)。
